El amianto en la edificación: variedades y riesgos asociados a las labores de deconstrucción

Varieties of asbestos in buildings and risks associated with the work of deconstruction

M. Mateo^(*), C. Pérez-Carramiñana^(*), S. Chinchón^(*)

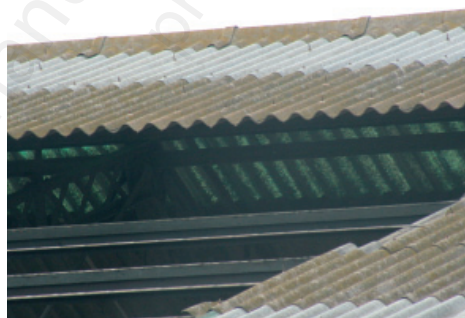
1. Cubierta de fibrocemento.

- Fibrocemento: En forma de chapa ondulada para cubiertas (Figura 1), cisternas y depósitos de agua, tubos de alta presión para redes de agua potable, bajantes de aguas residuales y canalones (Figura 2), conductos de humo y shunts. En 1984 se prohibió la utilización de la crocidolita en su fabricación, y en diciembre de 2001 se prohibió la fabricación y comercialización del producto con crisotilo, que empezó a ser efectiva en diciembre de 2002.

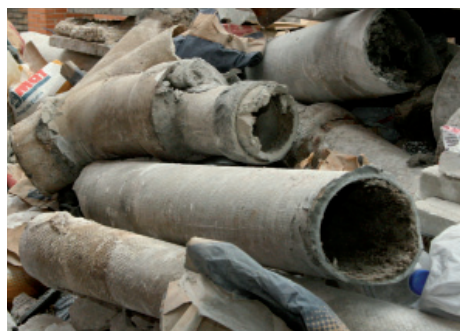
2. Canalizaciones de agua, bajantes de aguas residuales, canalones, conductos de humos.

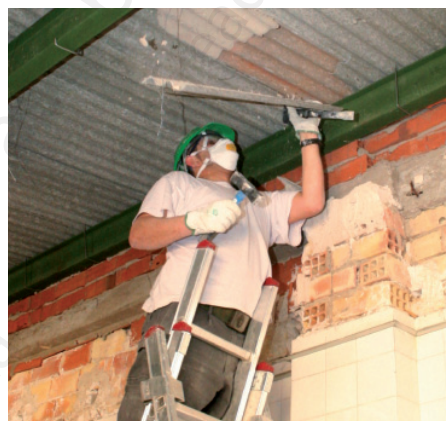
3

3. Toma de muestras

Las muestras se deben extraer con herramientas de corte o golpeado manual que desprendan las mínimas fibras al ambiente, evitando en lo posible cualquier herramienta de fricción o abrasión (Figura 3).
